Estación meteorológica registra que excesiva humedad del aire alcanza niveles similares a Lima

Estructuras de Chan Chan son monitoreadas y conservadas para evitar que la humedad las deteriore

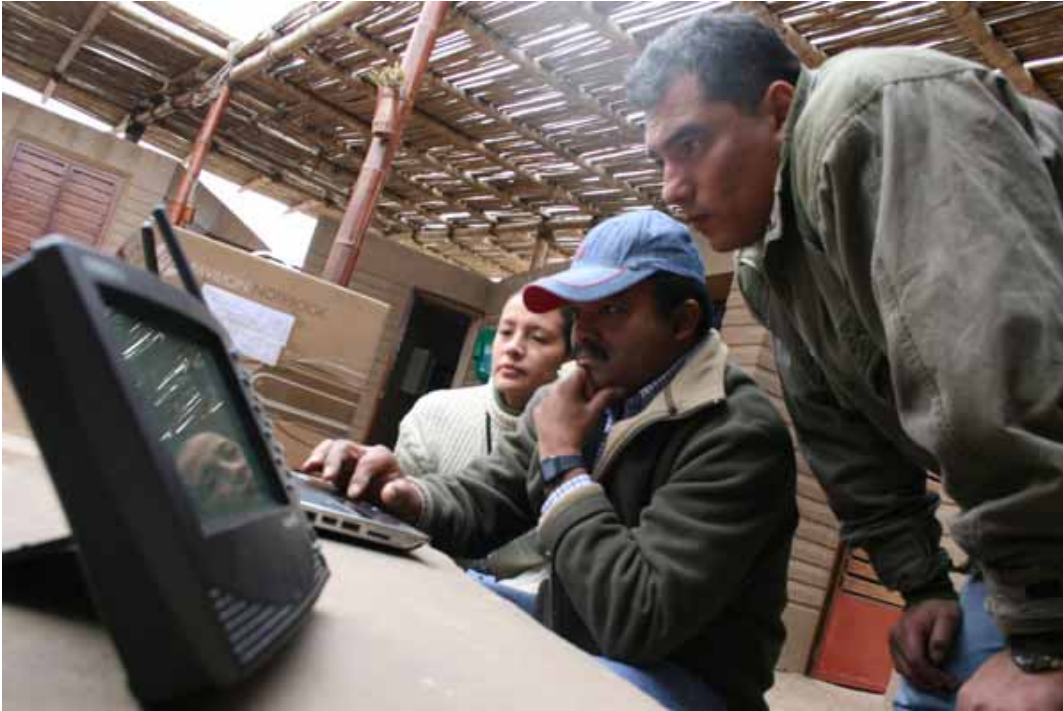
Una de las principales características de la estación meteorológica es su radio de acción de 5 kilómetros que permite obtener datos del clima; es decir, se lleva un histograma del tiempo, se toma medidas de temperatura exacta, radiación solar y precipitaciones, cantidad de humedad en el aire, velocidad y orientación del viento, etc.

La estación meteorológica está completamente equipada para funcionar con energía solar, teniendo la facilidad de poder ser reubicada de manera práctica. La precisión del equipo permite dotar de un importante valor científico a las acciones de conservación.
